# Vom kleinen zum großen Mangel

**Glas zerkratzt und doch nicht haftbar? — Bei der Abnahme der Bauendreinigung einer Fassade wurden gegenüber der Reinigungsfirma Mängel aufgrund von Kratzern auf den ESG-Scheiben angemeldet. Im vorliegenden Gutachtenfall führt die Schadensmeldung jedoch möglicherweise zu einer überraschenden Wende in der Abwicklung durch den Versicherer.**

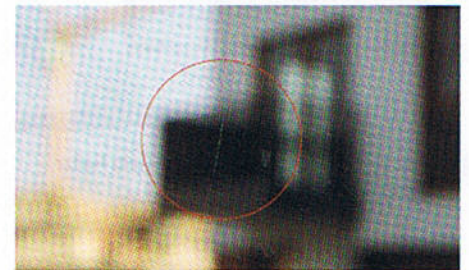
## Diese Kratzer wurden bemängelt

Beispielhafte Ansicht eines Kratzers auf der Außenscheibe der eingesetzten Isoliergläser.

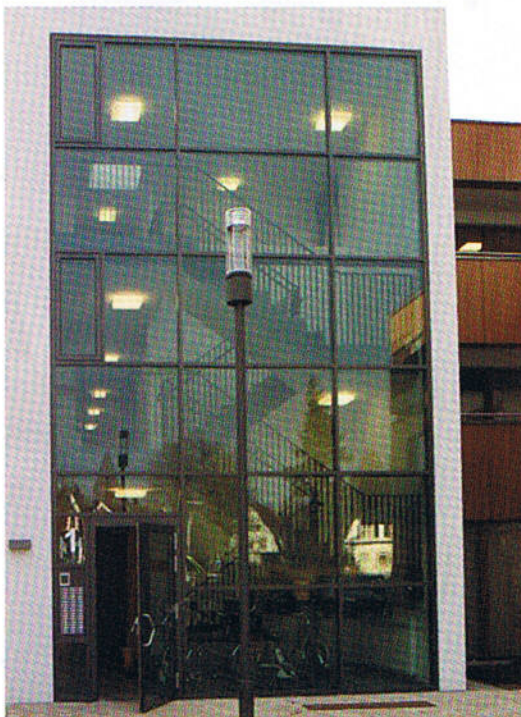
## Mängel angemeldet

Bei der Abnahme der Endreinigung dieser Pfosten-Riegelfassade wurden gegenüber der Reinigungsfirma Mängel geltend gemacht.
